**PLANSA 1 - SITUATIA EXISTENTA ANALIZA FUNCTIONALA**

<b>S.C. PROIECT GEOLOG CONSTRUCT S.R.L.</b>	
Str. Cuza Voda nr. 17, loc. Seini, jud. MARAMURES	
Coordonator urbanism	Arh. / Urb. Ovidiu Negru
Desenat	Arh. Elena Anca Vida
Beneficiar : <b>BERCI GHEORGHE si BERCI ANA</b> Com. Vetis, jud. Satu Mare Sat Decebal, Str. Mesteacănului, Nr.25	
NUME PROIECT: PUZ - CONSTRUIRE IMOBIL PARTER, ATELIER REPARATII AUTO CU SPATIU COMERCIAL SI ADMINISTRATIV	Scara 1:500
Data Iulie 2020	PROIECT NR. 18
Amplasament: Com. Vetis, jud. Satu Mare Sat Decebal, Str. PRINCIPALA, Nr. 33	
Faza S. op. - P.U.Z.	
SITUATIA EXISTENTA	
Plansa nr. U 01

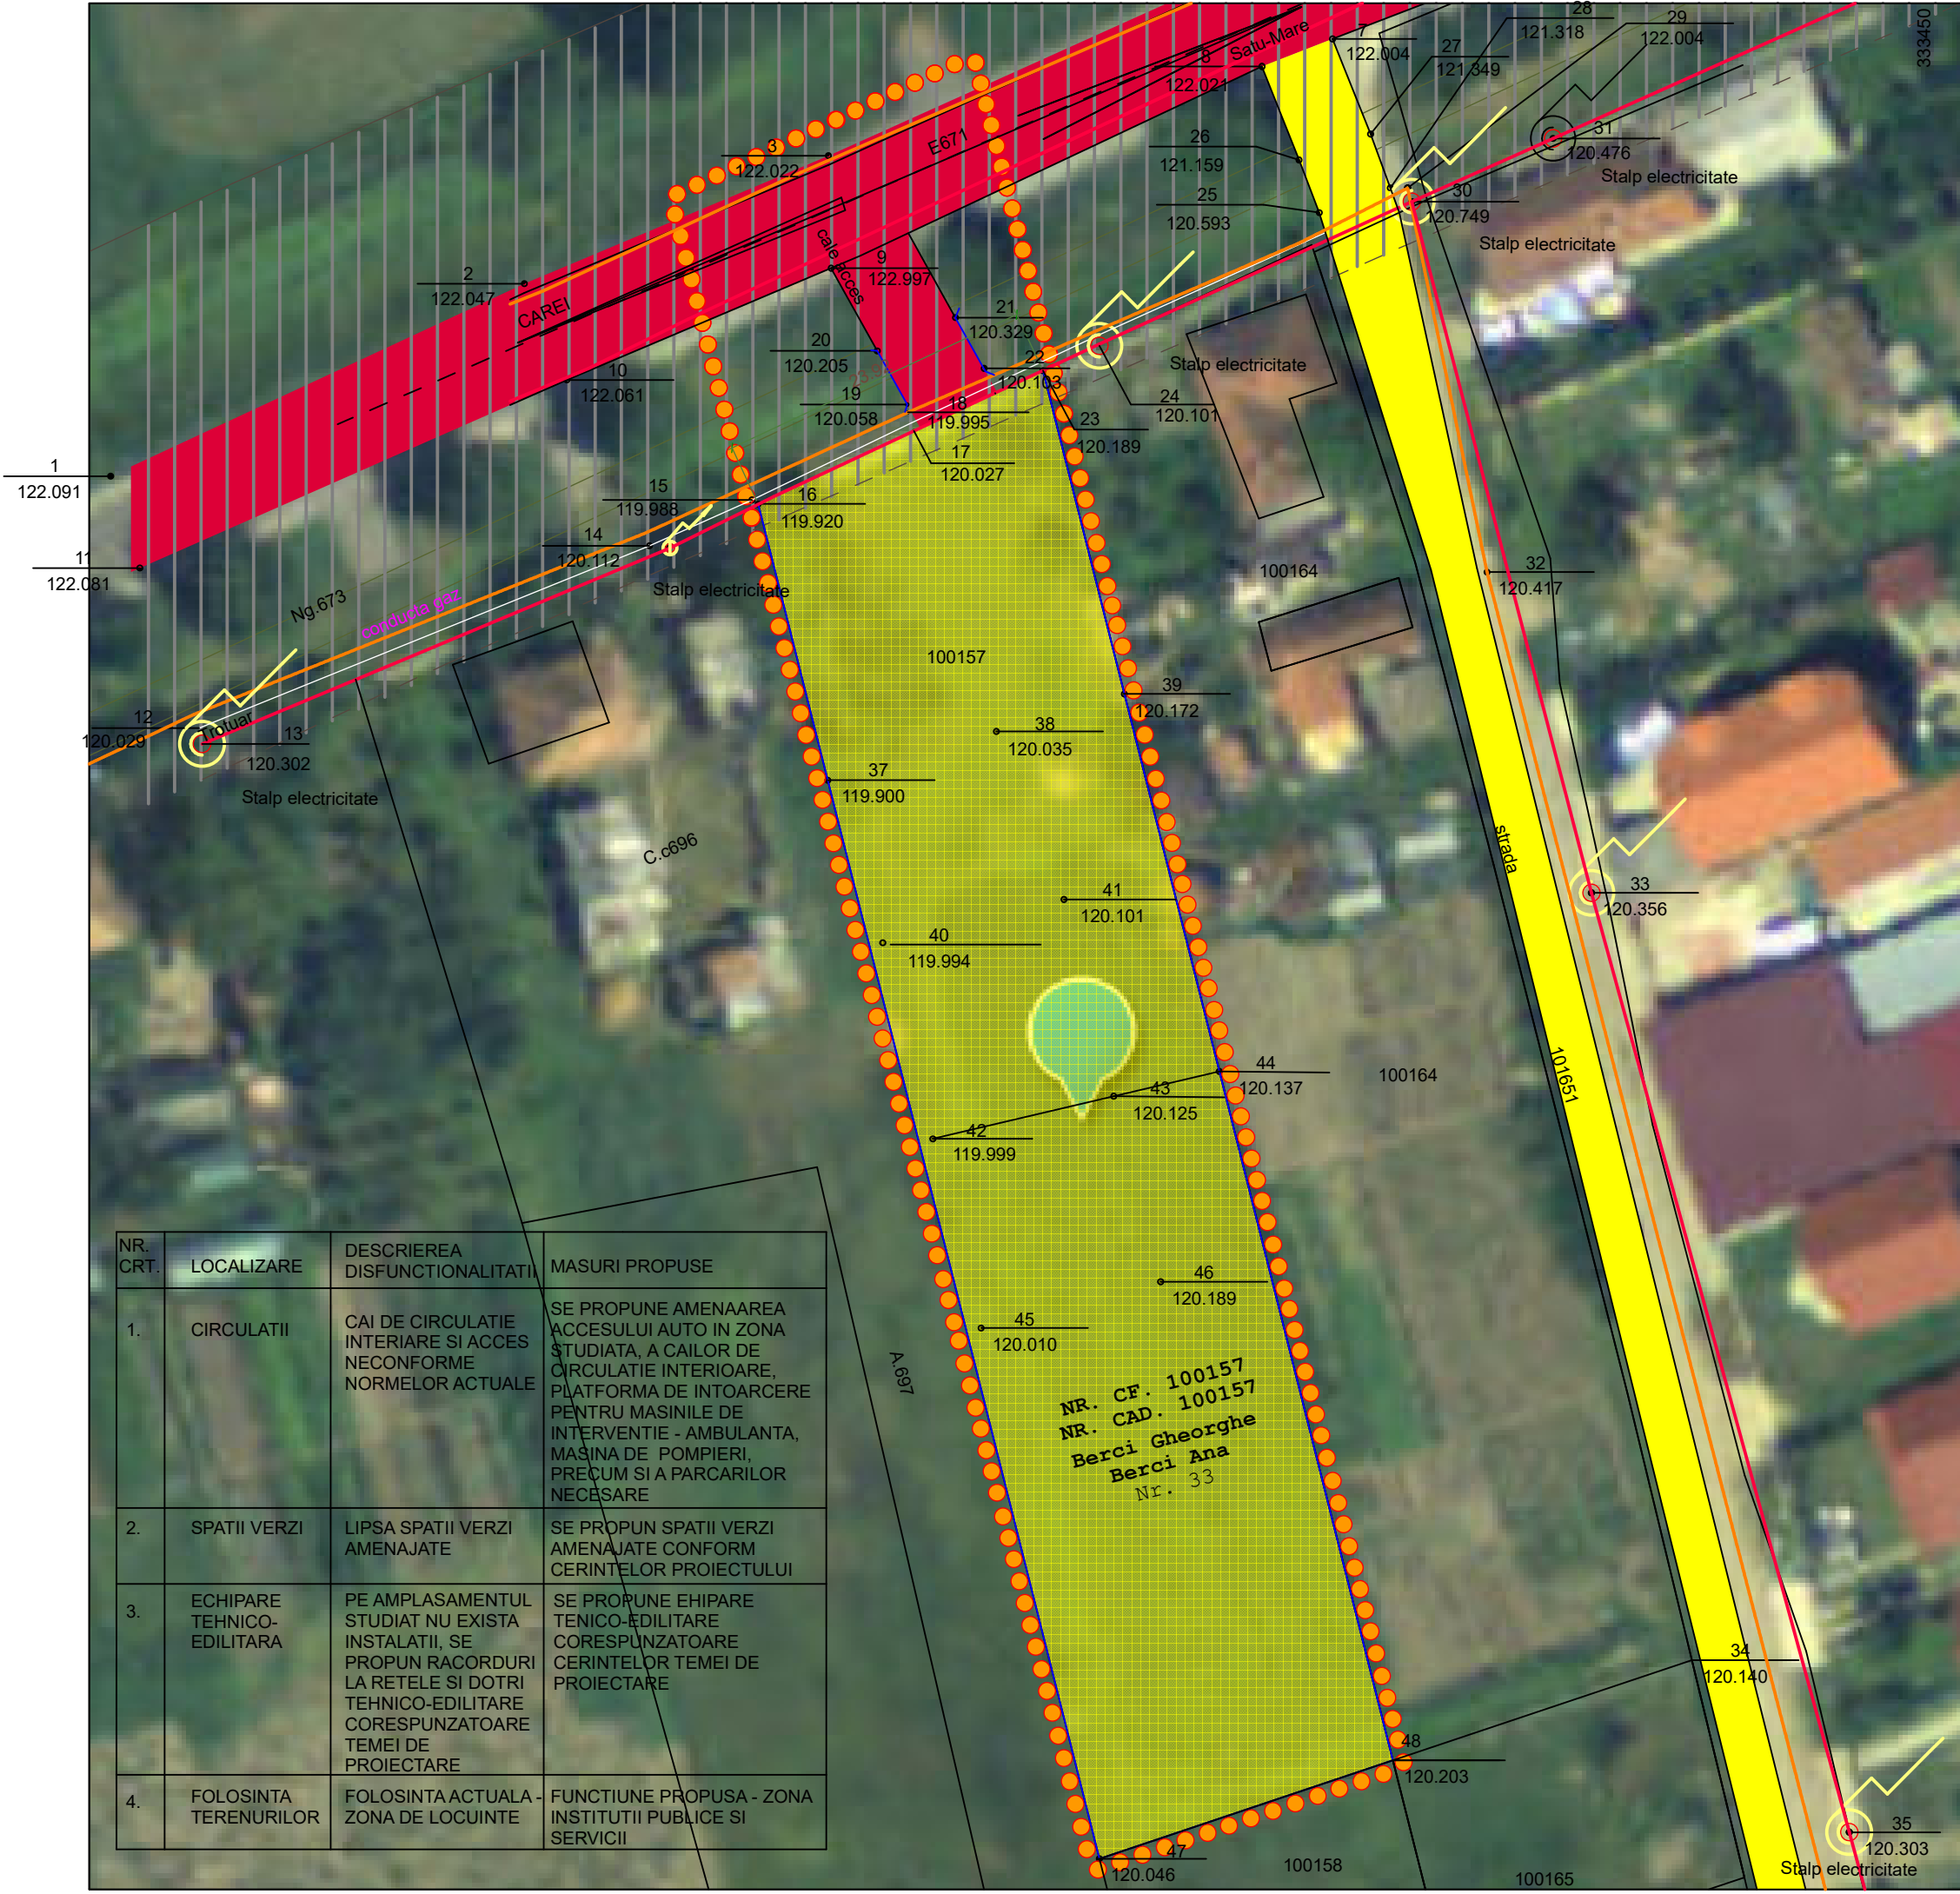
- LIMITE
- LIMITA P.U.Z.
- LIMITA PROPRIETATE STUDIATA PRIN PUZ
- CIRCULATII
- DN 19 ( E671 )
- FOLOSINTA TERENURILOR
- ZONE PENTRU LOCUINTE - REGIM MIC - MEDIU
- ZONE DE PROTECTIE EXISTENTE
- ZONA DE PROTECTIE DN19
- RETELE EXISTENTE
- conducta de gaz existenta
- ⊕ RETEA ELECTRICITATE EXISTENTA LEA 20
- ⌋ pod existent

NR. CRT.	LOCALIZARE	DESCRIEREA DISFUNCTIONALITATI	MASURI PROPUSE
1.	CIRCULATII	CAI DE CIRCULATIE INTERIARE SI ACCES NECONFORME NORMELOR ACTUALE	SE PROPUNE AMENEAAREA ACCESULUI AUTO IN ZONA STUDIATA, A CAILOR DE CIRCULATIE INTERIOARE, PLATFORMA DE INTOARCERE PENTRU MASINILE DE INTERVENTIE - AMBULANTA, MASINA DE POMPIERI, PRECUM SI A PARCARILOR NECESARE
2.	SPATII VERZI	LIPSA SPATII VERZI AMENAJATE	SE PROPUN SPATII VERZI AMENAJATE CONFORM CERINTELOR PROIECTULUI
3.	ECHIPARE TEHNICO-EDILITARA	PE AMPLASAMENTUL STUDIAT NU EXISTA INSTALATII, SE PROPUN RACORDURI LA RETELE SI DOTRI TEHNICO-EDILITARE CORESPUNZATOARE TEMEI DE PROIECTARE	SE PROPUNE EHIPARE TENICO-EDILITARE CORESPUNZATOARE CERINTELOR TEMEI DE PROIECTARE
4.	FOLOSINTA TERENURILOR	FOLOSINTA ACTUALA - ZONA DE LOCUINTE	FUNCTIUNE PROPUSA - ZONA INSTITUTII PUBLICE SI SERVICII
